Pulsante TRIP computer che non fa contatto – Riparazione

Alberto MI – Phedra 2.2 JTD Emblema - 27 maggio 2006

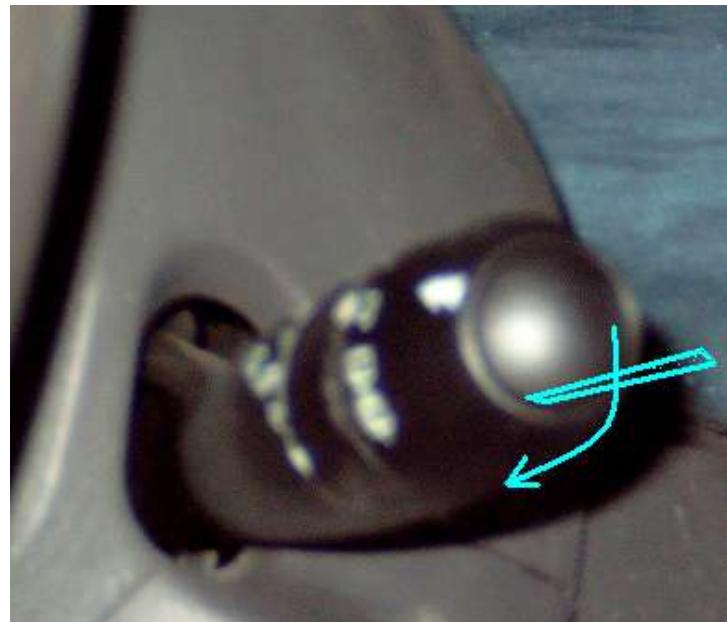
figura 1

Con una lama fine (coltellino svizzero) o un cacciavite piatto molto piccolo, fate leva all'interno del pulsante dal bordo inferiore, fino a scalzarlo per 2-3 mm dalla sua sede.

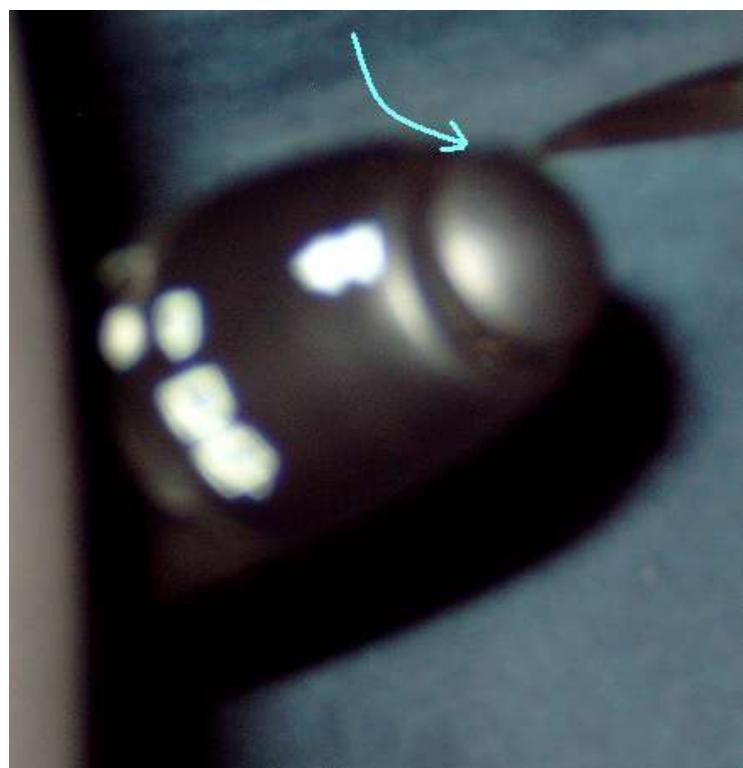
figura 2

Agendo sul lato superiore, estrarre il pulsante dalla sua sede. Attenzione a non esagerare nell'angolazione, per non rompere un perno lungo e sottile attaccato sotto il pulsante (vedere fig. 3, particolare 1)

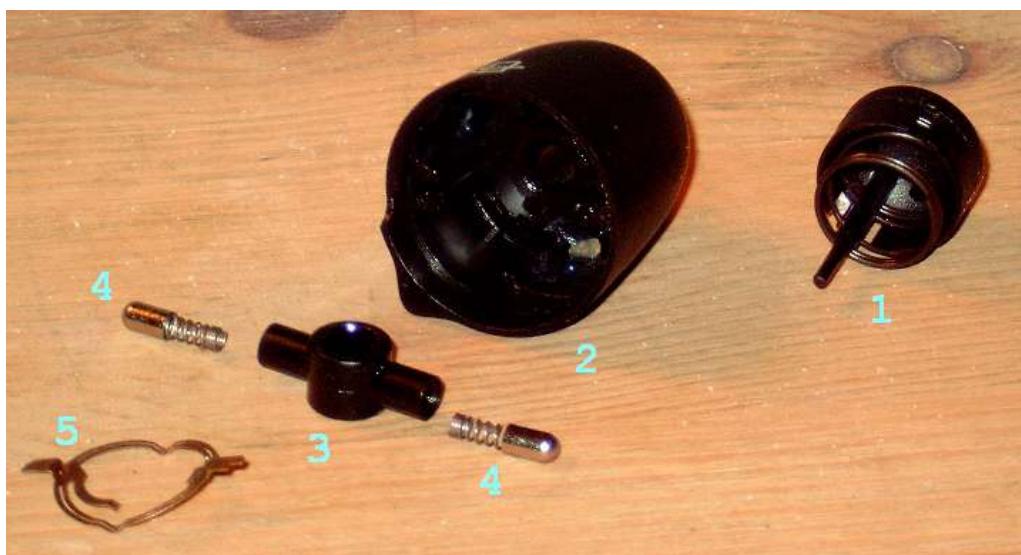
figura 3

Noterete al centro due dentini in plastica neri sporchi di grasso che tengono il tutto fermo in posizione. Con una pinza a becchi lunghi premete verso il centro i due dentini fino a farli toccare assieme e tirate in fuori lentamente la parte rotante (figura 3, particolare 2).

Attenzione – estraendo la parte rotante possono staccarsi e cadere in terra due puntalini metallici (figura 3, particolari 4) ognuno con una molla di piccolo diametro. Quando estraete la parte rotante tenete la mano in modo da fermare la fuoriuscita dei due piccoli componenti.

Una volta estratta la parte rotante, rimarrà trattenuta dai dentini il particolare 3 della figura 3, una crociera sede dei particolari 4 (due sedi laterali).

Rimane a questo punto una complicata (e delicata) rondella di rame, particolare 5. Estraetela delicatamente. La figura 4 ne mostra i vari contatti.

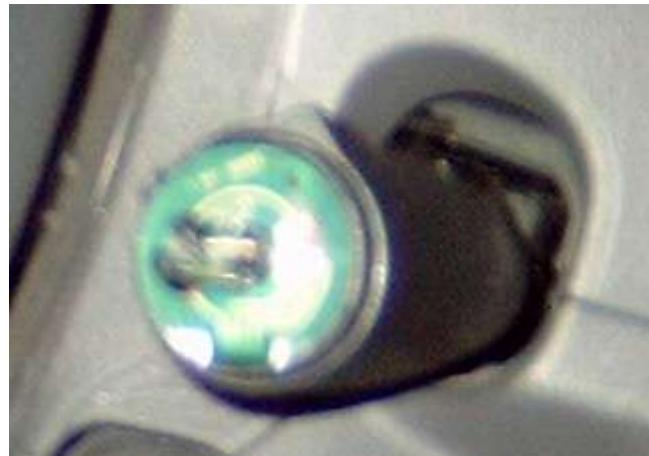
figura 4

Bene, a questo punto all'estremità della leva sarà visibile un circuito stampato che non dovrà essere rimosso. Noterete delle piste semicircolari e tre piste piccoline, diametro 2-3 mm.

Lì in giro dovrebbe esserci un piccolo pezzo di rame che si è staccato dalla rondella: è quello la causa del malfunzionamento, è una linguetta che si è rotta e si è staccata dalla rondella.

Probabilmente sarà largo un millimetro e lungo 3-4 millimetri, e sarà in qualche posto sopra al circuito stampato. Toglietelo.

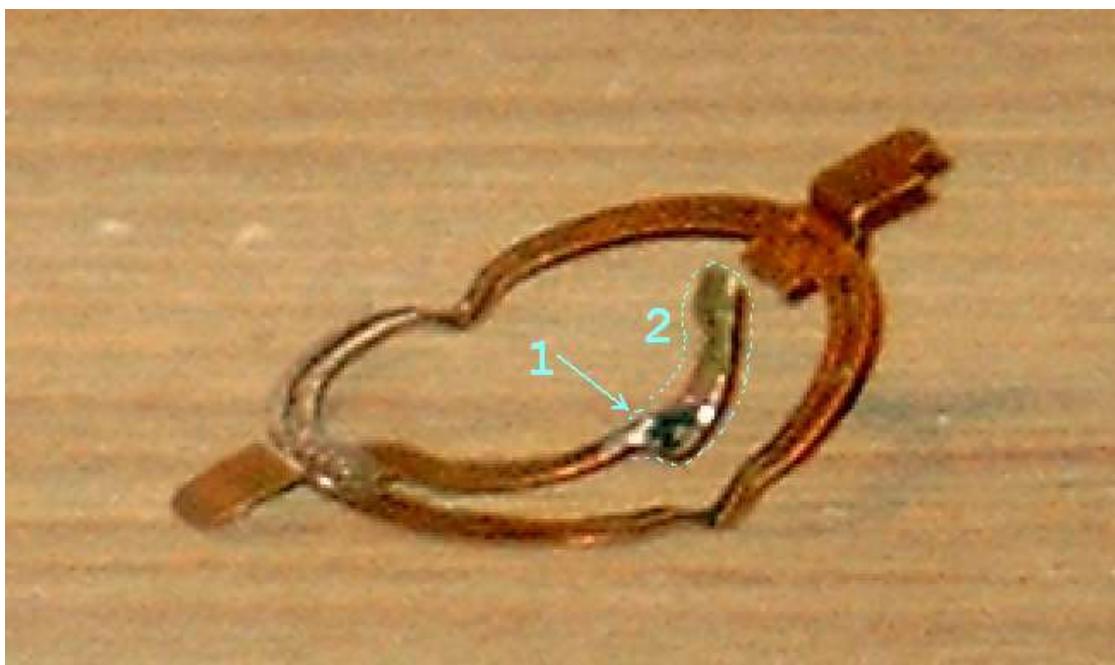
figura 6

Se per l'uso intenso un pezzo di linguetta si è rotto, lo spillo non riesce più a spingere sulla rondella ed il danno è fatto...

In figura 6, il punto 1 indica la zona di rottura della linguetta, e la parte 2 è la ricostruzione. Si nota nel centro (indicato dalla freccia) lo stagno della saldatura.

Per riparare la linguetta si deve cercare un foglietto sottile di rame, circa 1-2 decimi di millimetro, e tagliarne un pezzetto largo 1-2 mm e lungo 3-4 millimetri.

Il pezzo, da costruire "ad occhio", dovrà ricostruire la parte mancante di linguetta (dipende quindi dal tipo di danno che si osserva). Sicuramente sarà un pezzetto molto piccolo...

Ricostruite il contatto e saldate con un po' di stagno, usando un saldatore a punta fine da 20-25W (tipicamente il saldatore per chi ha l'hobby dell'elettronica come il sottoscritto).

La riparazione avrà l'aspetto illustrato in figura 6...
